# Odhad obvyklé ceny nemovitosti

## číslo 5408-116/2015

| <b>NEMOVITOST:</b> | Rodinný dům, rodinný dům na p.č.st.70 | | |
| Adresa nemovitosti: | Sklené 10 | | |

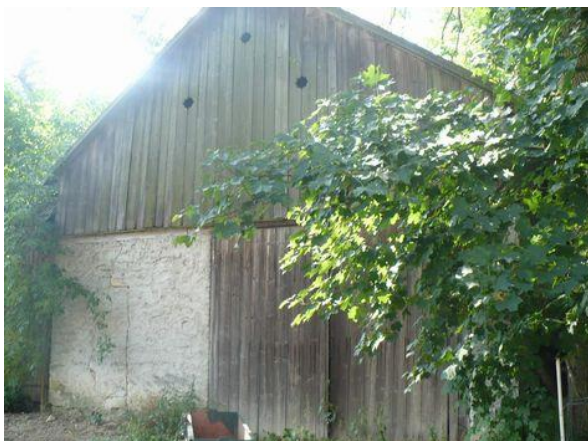
stodola ze SZ strany RD

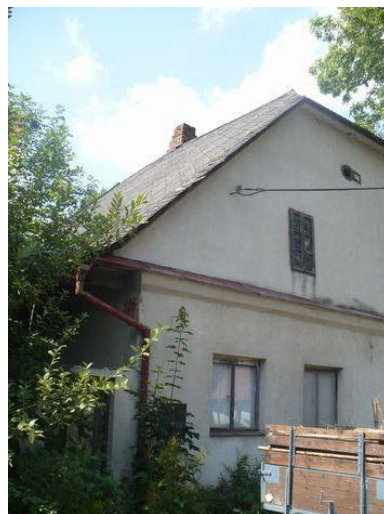
| <b>Dispoziční řešení<br/>Popis tech. stavu stavby</b> | <p>Základy pravděpodobně kamenné bez funkční izolace,zdivo nadzemních podlaží v tl.do 80 cm pravděpodobně smíšené,dřevěné stropy s rovným omítaným podhledem,sedlový krov,krytina z eternitových šablon,klempířské konstrukce chybí,dřevěné schodiště na půdu,Standartní vnitřní štukové omítky,omítky venkovní hladké a poškozené.Rozvody ZTI chybí. Lokální vytápění - pravděpodobně na TP. Dřevěná kastlová okna,dřevěné dveře do dřev. zárubní .Podlahy místností - cementové potěry a palubky. Koupelna a WC chybí. Rozvody 400/240 V nefunkční,chybíbleskosvod.</p> <p>Objekt se zanedbanou údržbou k asanaci</p> |

vlastní RD

Objekt k asanaci!!

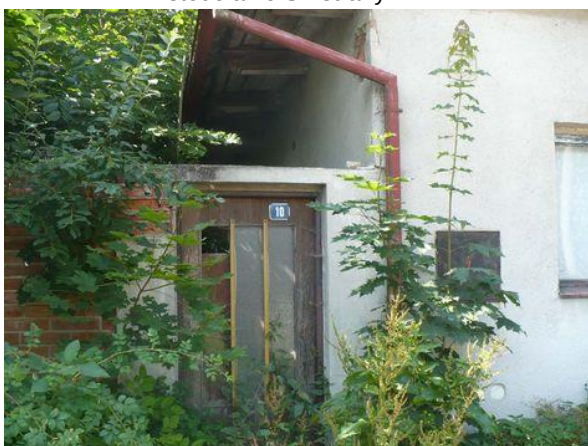
vstup do RD

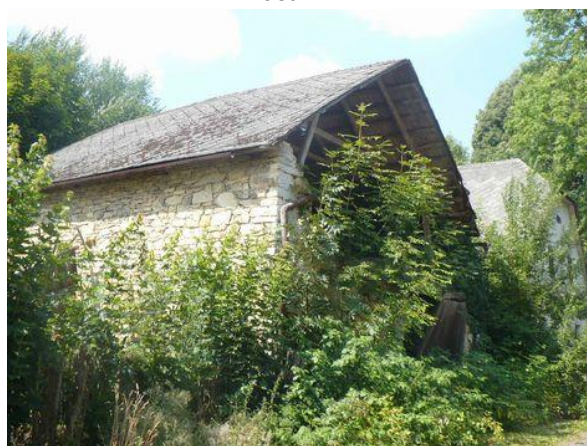
stodola z JV strany RD

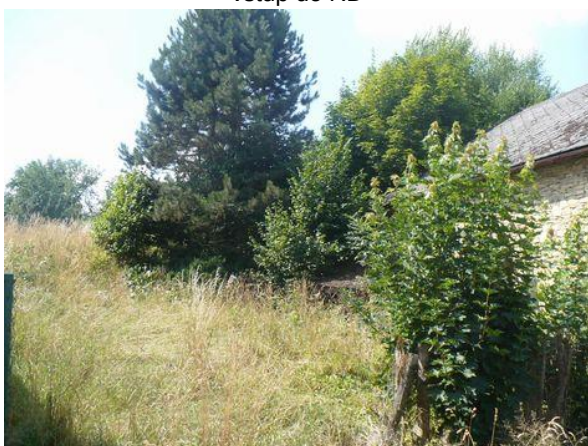
zahrada p.č.263/1 a 289

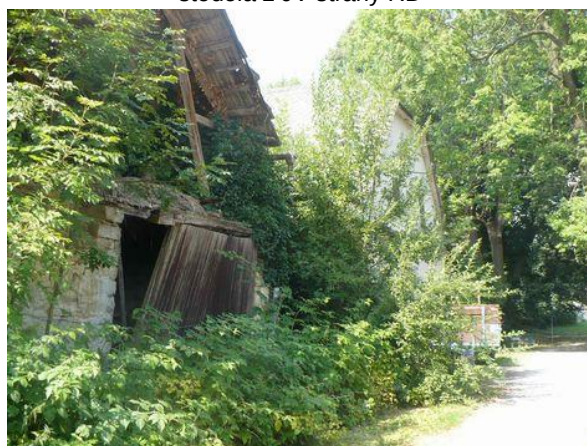
rozpadlá stodola z JV strany
